# La lettre des Amis de Montluçon

Compte rendu de la séance mensuelle du 9 janvier 2015

## LE PONT ET LE MOULIN GALLO-ROMAIN DE VICHY DANS LE LAC D'ALLIER PONT DE BOIS ANTIQUE ET MOULIN HYDRAULIQUE ASSOCIÉ DÉCOUVERTES RÉCENTES DANS LE LIT DE L'ALLIER À VICHY

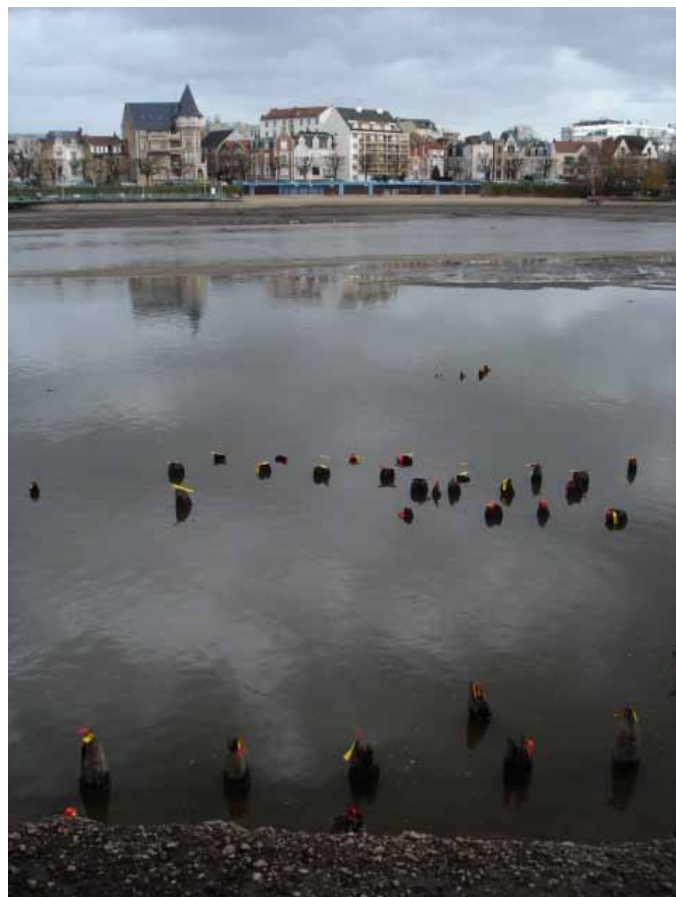
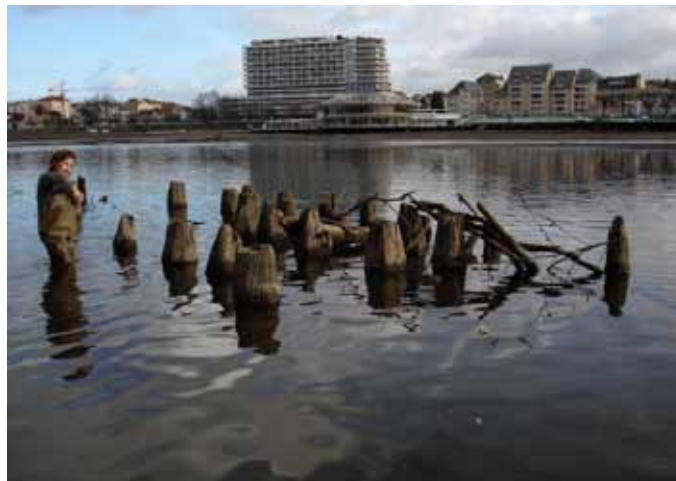
Photographies prises de la rive gauche de l'Allier. Au premier plan les pieux découverts

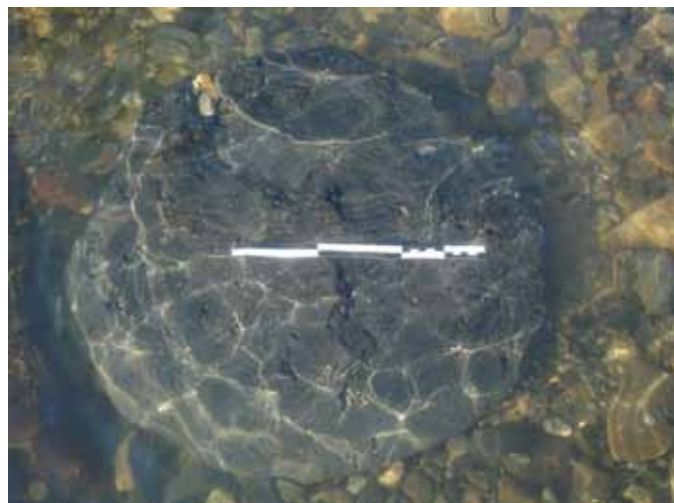
Ébauche de meule en préparation dans « l'atelier de rive » du moulin

Onze meules, fragments de meules et pièces de basalte sont présents sur le site, dans une zone réduite. Une « meule dormante » et une « meule courante » ont été reconstituées, avec un diamètre de 0,87 m de diamètre et un poids d'origine estimé à 300 kg. Une meule non terminée se trouve également à l'écart avec d'autres blocs constituant une annexe du moulin, probablement un atelier de rive. À la zone principale des meules et à la zone de la meule isolée correspondent deux zones de concentrations importantes de tuiles à rebord, distinguant bien deux bâtiments principaux.

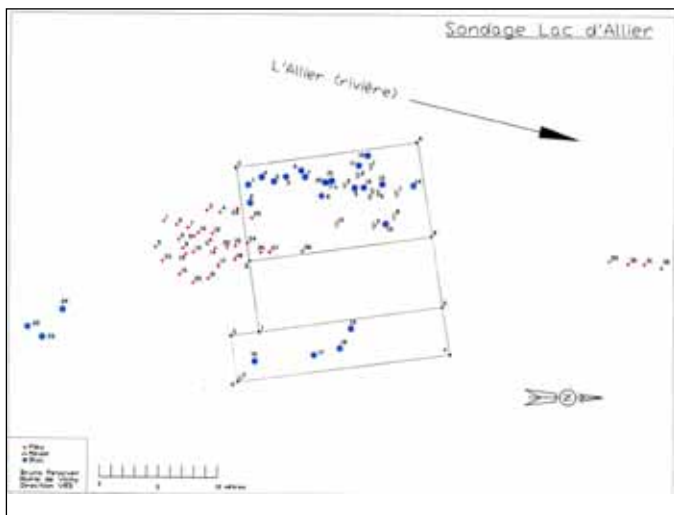
Relevé du groupe aux blocs. Rouge : pieux du pont et du moulin. Bleu : blocs. Gris : meules.

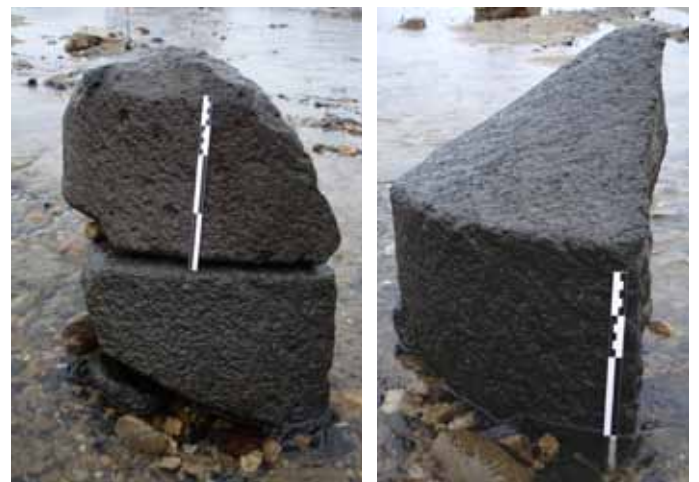
Fragment de meules retrouvé lors des fouilles
