La lettre des Amis de Montluçon

Compte rendu de la séance mensuelle du 9 janvier 2015

LE PONT ET LE MOULIN GALLO-ROMAIN DE VICHY DANS LE LAC D'ALLIER PONT DE BOIS ANTIQUE ET MOULIN HYDRAULIQUE ASSOCIÉ DÉCOUVERTES RÉCENTES DANS LE LIT DE L'ALLIER À VICHY

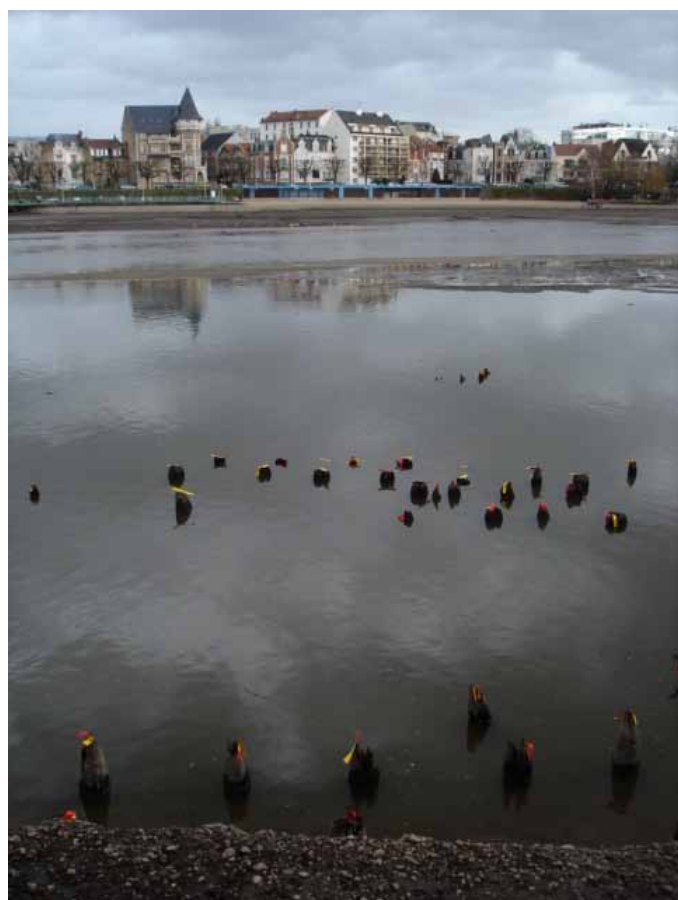
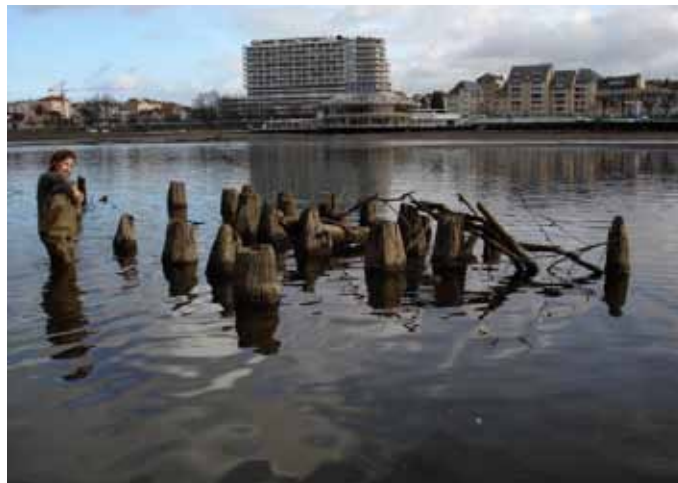
Photographies prises de la rive gauche de l'Allier. Au premier plan les pieux découverts

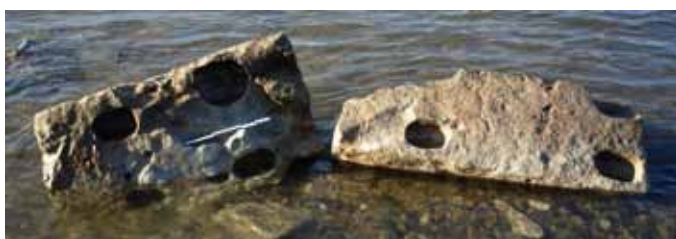
Blocs techniques de supports des roues d'entraînement hydrauliques

En aval du pont, des blocs taillés parallélépipédiques de grande taille et plusieurs meules ou fragments de meules ont été relevés, en deux groupes distincts. A l'ouest, plusieurs blocs sont percés de cavités « techniques ». Deux d'entre eux portent encore chacun huit cavités identiques, ménagées symétriquement par quatre sur deux faces opposées. Il pourrait s'agir de supports de calage pour des bois. Les exemples trouvés par ailleurs laissent penser aux supports de l'axe vertical d'un objet en mouvement. Une ou des roues à aubes ou à augets, ou des rouets, pourraient peut-être être envisagés.

La chambre de meunerie peut ainsi être située, directement à l'est des blocs techniques à orifices qui devaient soutenir les roues hydrauliques. La présence des tours de meules et de la toiture qui les couvrait, à 5 mètres en aval, peut illustrer l'écroulement de cette chambre, qui se trouvait au sec, en hauteur au-dessus des eaux. Comme souvent pour les moulins, la destruction a été violente, apparemment par crue, comme le montrent les pièces importantes qui, bien que représentant une valeur pour le meunier, n'ont cependant pas été récupérées, sans doute parce qu'elles se sont trouvées alors trop enfouies.
